## 単3中性線欠相保護付漏電遮断器

単相3線式回路において中性線が何らかの原因で欠相状態になりますと、その回路の負荷状態において電圧が不平衡となり負荷機器に過電圧が加わり負荷機器の焼損、絶縁劣化などの事故を生ずることがあります。このような状況の中で開発されたのが、テンパールの単3中性線欠相保護付漏電遮断器です。

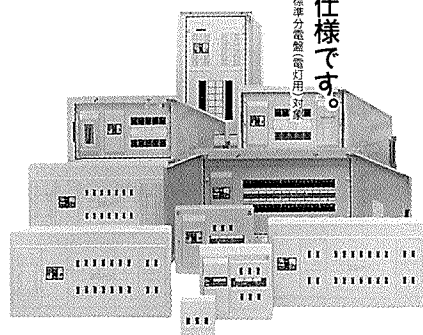
(左写真の場合)  
相間の絶縁測定をされる時は電圧検出リード線を外してください。大地間の絶縁測定の場合は外す必要はありません。

過電圧検出の回路構成上、絶縁測定に際しご注意ください。遮断器に貼ってあります注意シールにもとづき絶縁測定してください。
