### 3. 盤内への電線くずなどの落下による極間短絡事故

### 4. キャビネット取付けにおける変形

### 5. 誤った仮設電源の接続による事故

### 6. 短絡事故による、配線用遮断器性能の劣化

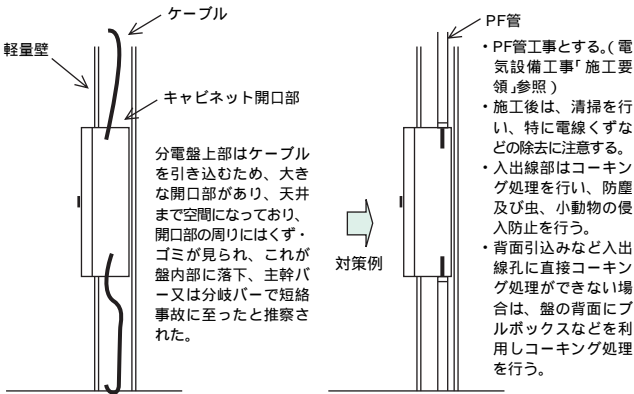
(a) 間仕切り壁埋め込み分電盤で、ほこりによる短絡事故例

盤を空洞壁へ埋め込む工法では、配線を容易にするために上部のケーブル引込み開口部を大きく取ることがある。この場合、使用環境の比較的良好な事務室などでも、空洞壁内部の塵、虫、小動物などが盤の内部に侵入することを防止するため、仕切り板及びコーキング材による開口部の閉鎖をする必要がある。

また、キャビネットへの通線孔加工時、内部に切粉やゴミがつかないように養生などの処置をする必要がある。

施工後は、切粉や電線屑のゴミは完全に除去することが必要である。

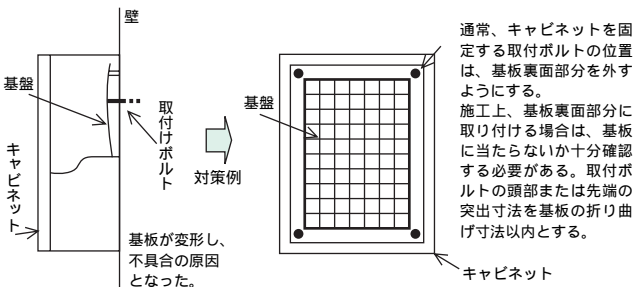
(a) 基板裏面でキャビネットを取り付けていたボルト先端が基板を変形させた例

- (1) キャビネットの壁面への取付けは、メーカー指定の取付け位置で行う。これによらない場合は、取付けボルトの頭部又は先端の突出寸法を基板の折り曲げ寸法以内にし、機器類取付け基板に当たらないか十分確認する必要がある。
- (2) 取付け面の平面度を確認し、キャビネットのひずみがないように取付ける。取付け後のキャビネットのひずみの原因として次のものが考えられる。
  - (ア) 壁面の凹凸。
  - (イ) 取付けボルトの締め付けの不均衡等。
  - (ウ) 平坦度が確保されていない。

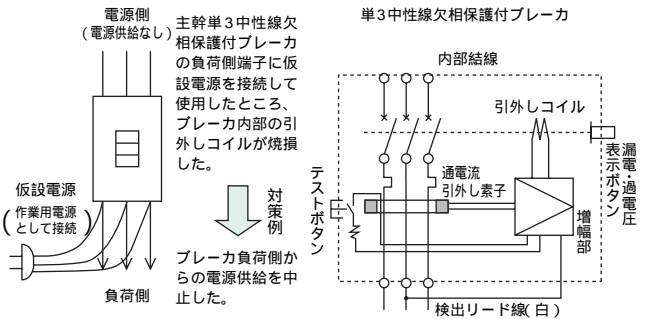
(a) 誤った仮設電源の接続により、単3中性線欠相保護付ブレーカが焼損した例

主幹が単3中性線欠相保護付ブレーカで負荷側に単3電源を投入した場合には中性線が欠相すると、異常電圧検出機能が働き、ブレーカの引外しコイルに電流が流れ続け加熱し故障に至ることがある。

単3中性線欠相保護付ブレーカは、単3回路の中性線が欠相し100V機器に異常電圧が印加され、負荷機器の絶縁劣化や焼損から保護するため、異常電圧を検出して回路を遮断するブレーカである。
