### 3. 盤内への電線くずなどの落下による極間短絡事故

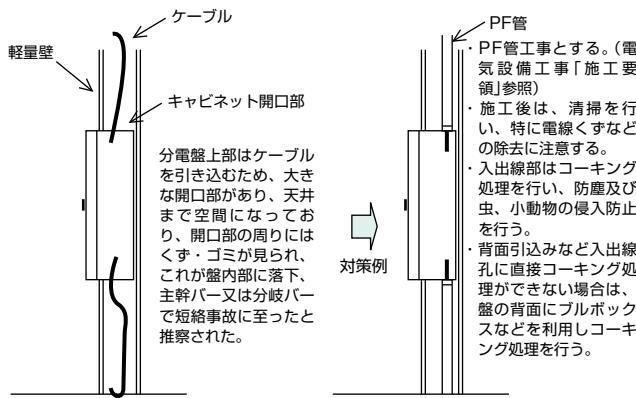
#### (a) 間仕切り壁埋め込み分電盤で、ほこりによる短絡事故例

盤を空洞壁へ埋め込む工法では、配線を容易にするために上部のケーブル引込み開口部を大きく取ることがある。この場合、使用環境の比較的良い事務室などでも、空洞壁内部の塵、虫、小動物などが盤の内部に侵入することを防止するため、仕切り板及びコーティング材による開口部の閉鎖をする必要がある。

また、キャビネットへの通線孔加工時、内部に切粉やゴミがかからないよう養生などの処置をする必要がある。

施工後は、切粉や電線屑のゴミは完全に除去することが必要である。

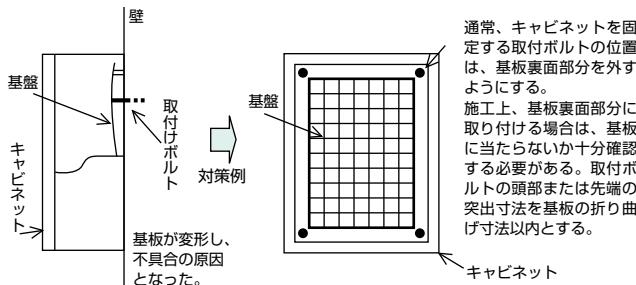
(a) 基板裏面でキャビネットを取り付けていたボルト先端が基板を変形させた例

(1) キャビネットの壁面への取付けは、メーカー指定の取付け位置で行う。これによらない場合は、取付けボルトの頭部又は先端の突出寸法を基板の折り曲げ寸法以内にし、機器類取付け基板に当たらないか十分確認する必要がある。

(2) 取付け面の平面度を確認し、キャビネットのひずみがないように取付ける。取付け後のキャビネットのひずみの原因として次のものが考えられる。

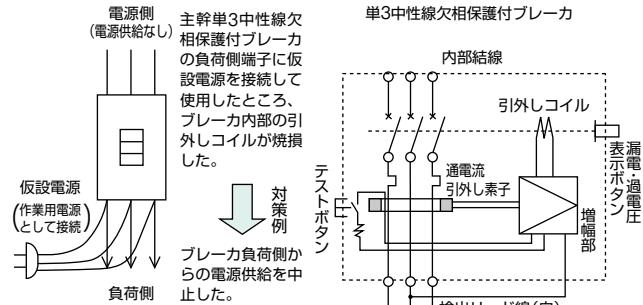
主幹が単3中性線欠相保護付ブレーカで負荷側に単3電源を投入した場合には中性線が欠相すると、異常電圧検出機能が働き、ブレーカの引外しこイルに電流が流れ続け加熱し故障に至ることがある。

(a) 誤った仮設電源の接続により、単3中性線欠相保護付ブレーカが焼損した例
